ΑΡΙΣΤΟΤΕΛΕΙΟ ΠΑΝΕΠΙΣΤΗΜΙΟ ΘΕΣΣΑΛΟΝΙΚΗΣ  
ΠΟΛΥΤΕΧΝΙΚΗ ΣΧΟΛΗ ΤΜΗΜΑ ΑΡΧΙΤΕΚΤΟΝΩΝ  
ΜΗΧΑΝΙΚΩΝ  
ΠΡΟΓΡΑΜΜΑ ΠΡΟΠΤΥΧΙΑΚΩΝ ΣΠΟΥΔΩΝ

ΔΙΠΛΩΜΑΤΙΚΗ ΕΡΓΑΣΙΑ

# ΑΠΟΚΑΤΑΣΤΑΣΗ ΙΣΤΟΡΙΚΟΥ ΚΤΙΡΙΟΥ ΣΤΗΝ ΑΡΤΑ Οικία Ζορμπά

(Documentation, restoration and reuse of the Zorba mansion in Arta)

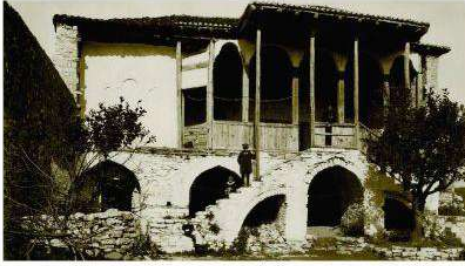
1. τυφλά τοξωτά κοιλώματα στην δυτική όψη (1915-17: η πρώτη παλαιότερη φωτογραφία)

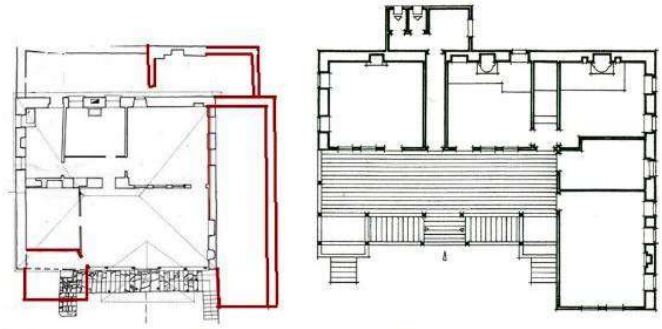
2. Σύγκριση οικίας Ζορμπά με αρχοντικό Γαρουφαλιά.

Το κλιμακοστάσιο εμφανίζεται ασύμμετρο στην όψη, με αποτέλεσμα να δημιουργεί την εντύπωση ότι σε κάποια αρχή φάση του β' μισού του 19ου αιώνα, το σπίτι είχε χώρους και προς τα δεξιά (ανατολικά) και μια αρχική στέγη διαφορετική από αυτή που βλέπουμε στη φωτογραφία του Ζάχου, που φωτογράφησε στην πόλη το 1915-17. Ωστόσο, δεν μπορούσαμε να το διαπιστώσουμε, επειδή η οικία μας εφάπτεται με νεότερο διπλανό κτίριο και δεν υπήρχε η δυνατότητα προσπέλασης. Επίσης, τα ίχνη από τοξωτά τυφλά κοιλώματα, αριστερά της κρεββάτας, θυμίζουν διαμόρφωση τοίχου με "μουσάντρα", ενώ δεξιά φαίνεται η λοξή πόρτα. Στον εξωτερικό πέτρινο τοίχο, αριστερά, εξέχουν κάποιες πέτρες. Οπότε, υπήρχε μάλλον σαχνισί, το οποίο το 1915 είχε πλέον καταρριφθεί.

Μια εικασία είναι το αρχοντικό Ζορμπά να είναι παρόμοιο, όσον αφορά το κλιμακοστάσιο, με το αρχοντικό Γαρουφαλιά. Σε αυτό, η σκάλα είναι επίσης ασύμμετρη, αλλά προς τα αριστερά. Η κάτοψη της οικίας Ζορμπά είναι τετραγωνισμένη, ενώ τα σπίτια αυτού του τύπου συνήθως παρουσιάζονται πλατυμέτωπα, όπως είναι το αρχοντικό Γαρουφαλιά. Παρατηρείται επίσης, στη σημερινή κάτοψη, μια άτυπη και ακανόνιστη κατανομή των χώρων εσωτερικά, που πιθανότατα να μην συμπίπτει καν με την αρχική. Ένα σενάριο που μπορούμε να κάνουμε για το πώς φανταζόμαστε το αρχοντικό μας σε μια υποθετική αρχική φάση, είναι με τους χώρους να είναι παρατεταγμένοι γύρω από την κρεββάτα, σχηματίζοντας "Π", μη γνωρίζοντας όμως τη διάταξή τους προς τα ανατολικά (δεξιά), με ένα χαμάμ στην πίσω αυλή, χωρίς να γνωρίζουμε τις διαστάσεις του και τη συνέχιση της αριστερής πλευράς του Π, έτσι ώστε να δημιουργείται ένας ακόμη χώρος, ο οποίος να προεκτείνεται πάνω από τον αριστερό βραχίονα της σκάλας, με είσοδο κατά τη διαγώνιο από την κρεββάτα. Εκείνη η διαγώνια πόρτα, η οποία βρίσκεται εκεί μέχρι σήμερα, είναι το μόνο στοιχείο που έχει απομείνει σε αυτό το τμήμα του κτιρίου, που μας υποδεικνύει ότι πράγματι υπήρχε κλειστός χώρος κάποτε εκεί. Βέβαια, η υποθετική αρχική φάση θα μπορούσε να μην έχει καν τη ζώνη των χώρων δεξιά, και το χαμάμ να είναι μικρό όσο το ερείπιο που σώζεται σήμερα.

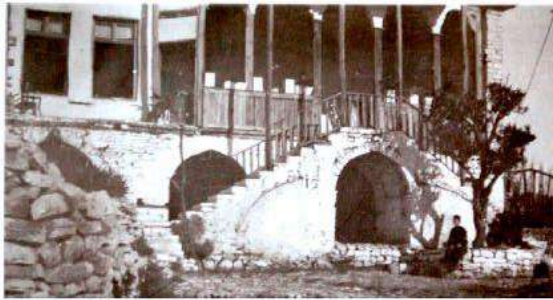
3. Φεγγίτες στα παράθυρα της δυτικής όψης. Επόμενη χρονολογική φωτογραφία από το αρχείο του Ορλάνδου (1930).

Τα δύο μεγάλα παράθυρα με φεγγίτες που αντιστοιχούν στο δωμάτιο ακριβώς στη δυτική πλευρά της κρεββάτας. Το "μπαλκονάκι" τώρα χρησιμοποιείται, έστω και χωρίς προστατευτικό κάγκελο και από τη φωτογραφία ξεχωρίζουμε την ανοιχτή διαγώνια πόρτα, τις γλάστρες δεξιά και την καρέκλα αριστερά. Το τόξο κάτω από το μπαλκονάκι φαίνεται καταπονημένο από φθορές. Οι δύο ημιτοξωτοί φορείς εκατέρωθεν του κεντρικού άξονα του κλιμακοστασίου έχουν σφραγιστεί με τοίχο. Πιθανότατα να είχαν πρόσβαση σε αυτούς από τα τοξωτά ανοίγματα πίσω τους και να χρησιμοποιούνταν ως αποθηκευτικοί χώροι. Όλα τα κάγκελα έχουν τη μορφή που φαίνεται στην φωτογραφία.

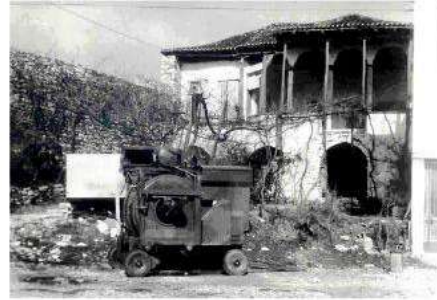
4. Γαλλικού τύπου παντζούρια. (Δεκαετία του '70. Έχει ήδη διπλανό νέο σπίτι.

Τα δύο μεγάλα παράθυρα με φεγγίτες που αντιστοιχούν στο δωμάτιο ακριβώς στη δυτική πλευρά της κρεββάτας. Το "μπαλκονάκι" τώρα χρησιμοποιείται, έστω και χωρίς προστατευτικό κάγκελο. Το τόξο κάτω από το μπαλκονάκι φαίνεται καταπονημένο από φθορές. Οι δύο ημιτοξωτοί φορείς εκατέρωθεν του κεντρικού άξονα του κλιμακοστασίου έχουν σφραγιστεί με τοίχο. Πιθανότατα να είχαν πρόσβαση σε αυτούς από τα τοξωτά ανοίγματα πίσω τους και να χρησιμοποιούνταν ως αποθηκευτικοί χώροι. Όλα τα κάγκελα έχουν τη μορφή που φαίνεται στην φωτογραφία.

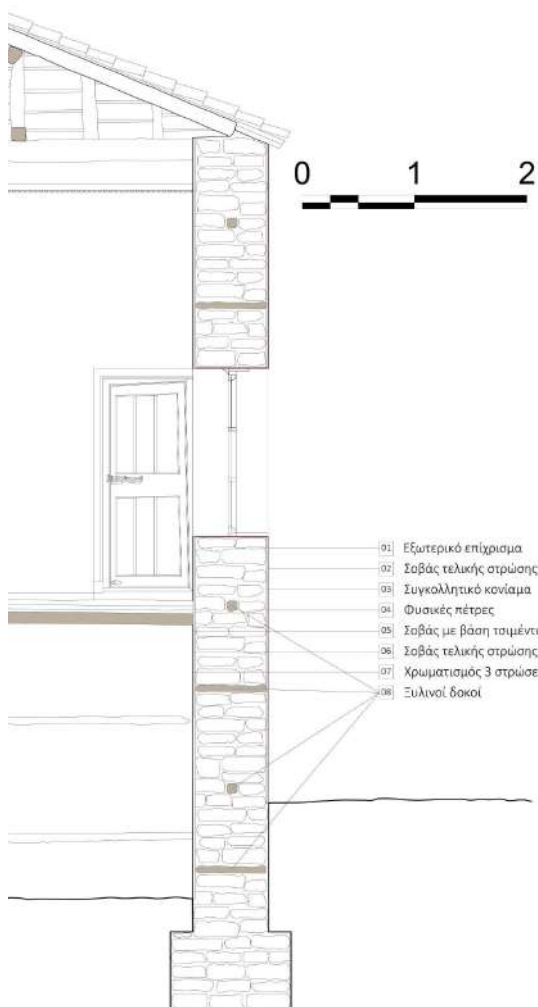
- 01 Εξωτερικό επίχρισμα
- 02 Σοβάς τελικής στρώσης
- 03 Συγκολλητικό κονίαμα
- 04 Φυσικές πέτρες
- 05 Σοβάς με βάση τσιμέντο
- 06 Σοβάς τελικής στρώσης
- 07 Χρωματισμός 3 στρώσεις
- 08 Ξυλινοί δοκοί

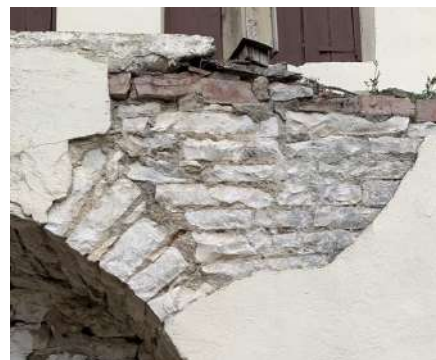
Τόξο στο ισόγειο

Αποσάθρωση του επιχρίσματος στο πάνω μέρος του αριστερού τόξου του ισόγειου
